**Comune di Sommacampagna
Provincia di Verona**

**VARIANTE N. 23 AL P.R.G.
REGOLAMENTAZIONE DEGLI INTERVENTI
AMMISSIBILI ALL'INTERNO DEL
CENTRO STORICO DI CUSTOZA**

Dettaglio tavola 03: Individuazione delle unità edilizie

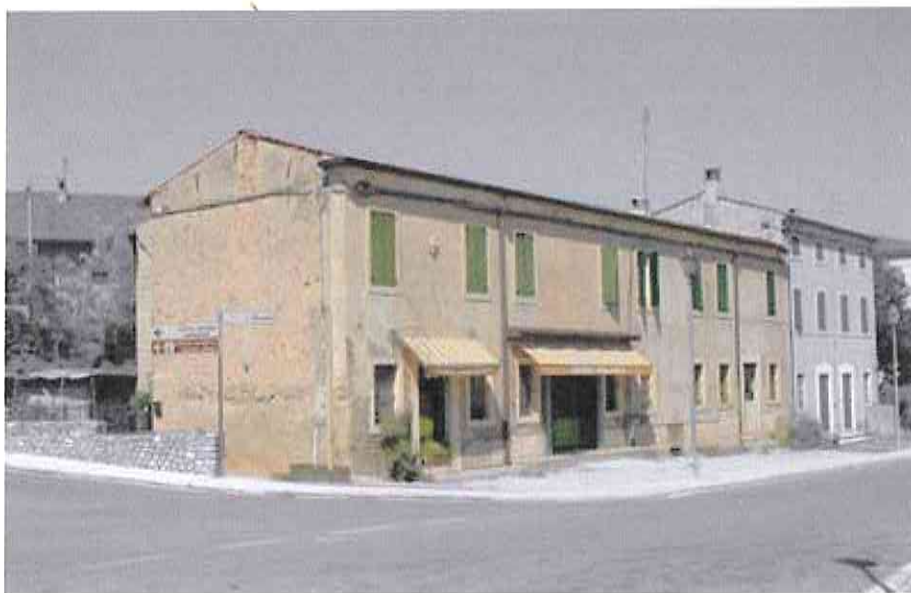
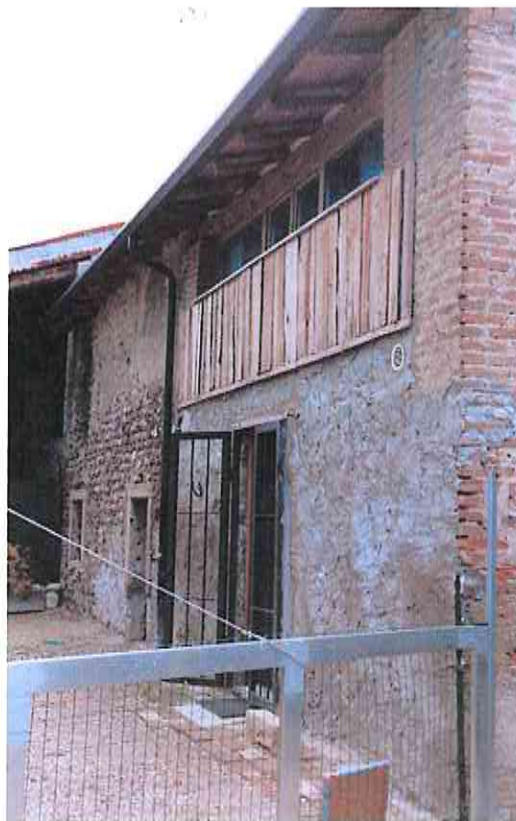
12 DOCUMENTAZIONE FOTOGRAFICA

10.01 Strutture verticali

| 10.01.01 | Legno..... | <input type="checkbox"/> | 10.01.03 | Cotto..... | <input checked="" type="checkbox"/> |
| 10.01.02 | Sasso..... | <input checked="" type="checkbox"/> | 10.01.04 | Altro..... | <input type="checkbox"/> |
| | Buono | <input type="checkbox"/> | | Mediocre | <input checked="" type="checkbox"/> |

10.02 Strutture orizzontali

| 10.02.02 | Cemento Armato..... | <input type="checkbox"/> | 10.02.04 | Legno..... | <input checked="" type="checkbox"/> |

10.03 Manto di copertura

| 10.03.01 | Laterizio..... | <input checked="" type="checkbox"/> | 10.03.03 | Lamiera..... | <input type="checkbox"/> |

Il manufatto, costituisce con le unità vicine una cortina omogenea di interesse storico-ambientale. Dall'analisi dei Catasti Storici l'impianto planimetrico attuale è rintracciabile già nel Catasto Austriaco. L'unità edilizia presenta ancora elementi architettonici originari significativi, cornici alle aperture, stemmi sulla facciata, muro retrostante in sasso e, nel suo complesso, mantiene le caratteristiche tipologiche dell'edilizia minore di pregio.
In rapporto al contesto ambientale l'edificio possiede caratteri conformi e risulta elemento significativo del tessuto urbano.
Il confronto tra il costruito e le forme localmente più significative del tipo ci permette di rilevare una buona corrispondenza.

Ristrutturazione parziale di tipo "B"
