**Comune di Sommacampagna
Provincia di Verona**

**VARIANTE N. 23 AL P.R.G.
REGOLAMENTAZIONE DEGLI INTERVENTI
AMMISSIBILI ALL'INTERNO DEL
CENTRO STORICO DI CUSTOZA**

ALLEGATO ALLA DELIBERAZIONE DI
CONSIGLIO COMUNALE N° *02*
DEL **28 FEB. 2005**

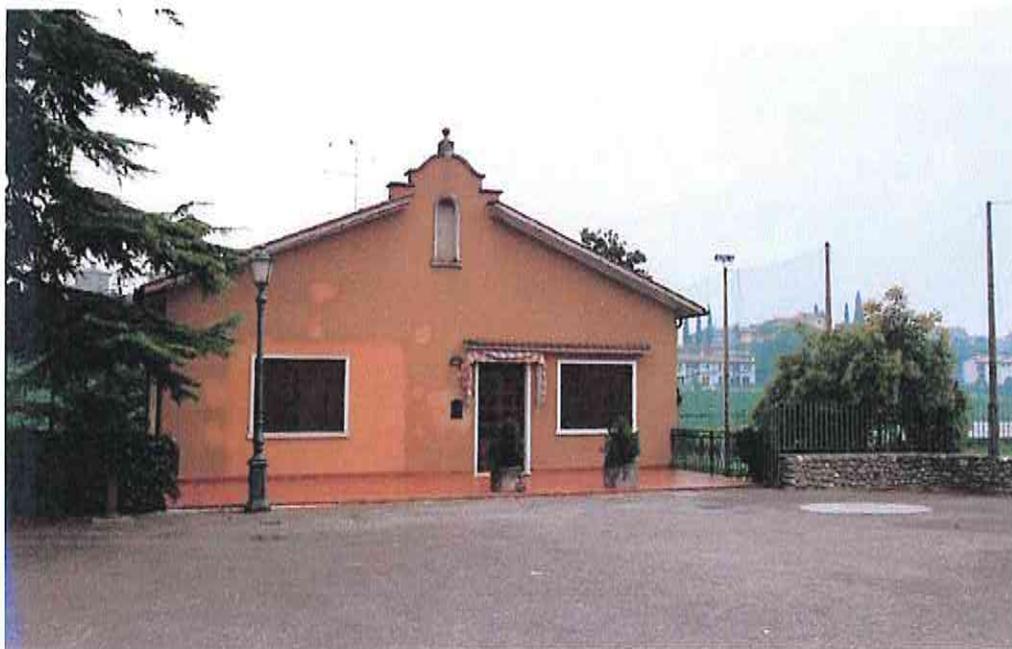
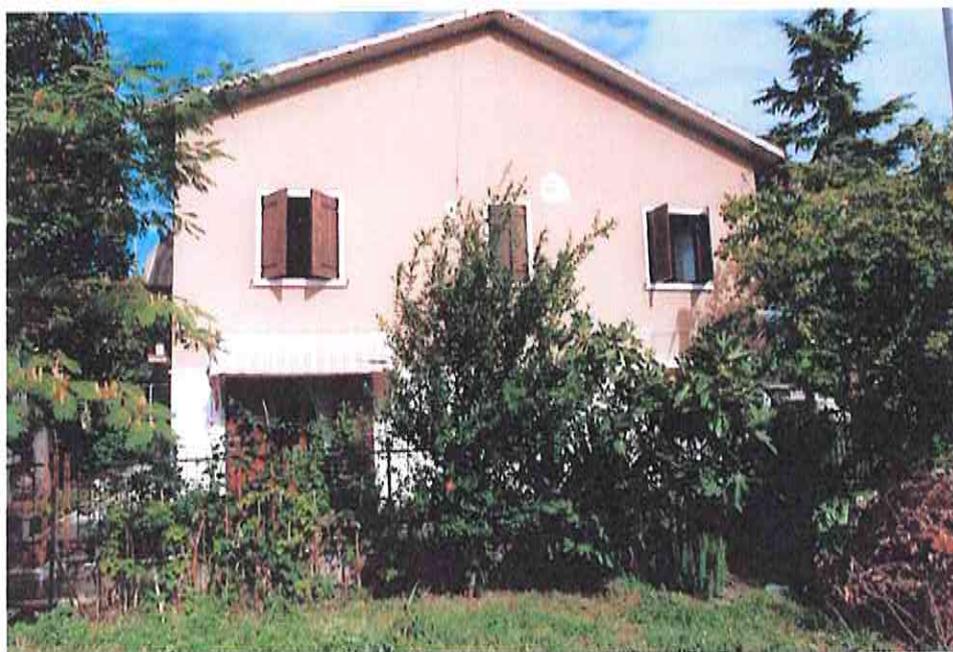
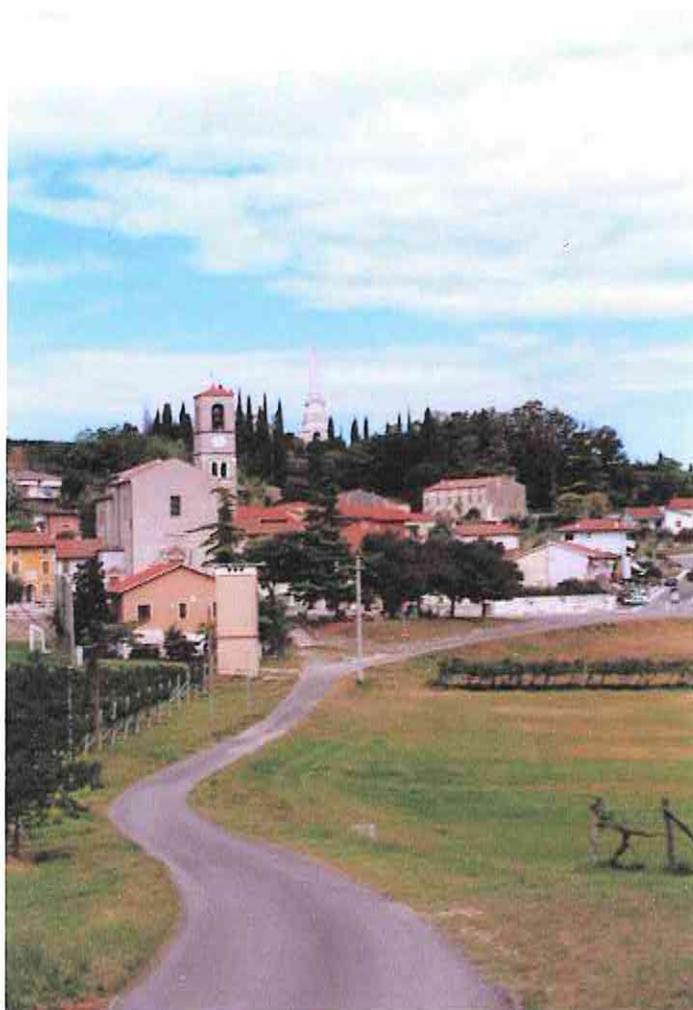
12 DOCUMENTAZIONE FOTOGRAFICA

11 STATO DI CONSERVAZIONE

11.01 Delle strutture

- 11.01.01 Buono.....
 11.01.02 Mediocre.....
 11.01.03 Cattivo.....
 11.01.04 Pessimo.....

Il manufatto è stato edificato in prossimità di Piazza XXIV maggio, inserendosi in un contesto di particolare pregio storico-ambientale.
Dall'analisi delle mappe catastali l'edificio appare solo nel Catasto Attuale, essendo stato costruito alla fine degli anni '60, occupando uno spazio completamente libero.
Architettonicamente l'unità non ha caratteri degni di menzione e quelli che possiede si pongono in contrasto con gli elementi tipologici caratteristici.
In rapporto al contesto ambientale il manufatto appare quindi possedere caratteri non conformi e si inserisce disorganicamente nel sito.
Il confronto tra il costruito e le forme localmente più significative del tipo non permette di rilevare alcuna corrispondenza. Inoltre dal punto di osservazione di via Bellavista e dal percorso di via Erta, il fabbricato occlude la vista della parte inferiore della facciata della Chiesa.

19 INTERVENTI AMMESSI

Adeguamento ambientale.
