RELAZIONE TECNICO ILLUSTRATIVA ALLEGATA ALLE
OSSERVAZIONI PER IL PRIMO PIANO DEGLI INTERVENTI PER
CONTO DEI SIGG. PARISE BRUNO E MICHELE

La presente relazione riguarda un piccolo fabbricato, quale unica pertinenza dell'unità abitativa sita nel Comune di Sommacampagna, via Dossuono 58/a di proprietà dei sigg. Parise Bruno e Parise Michele, ricadente all'interno del Piano Particolareggiato delle Corti come BC5.

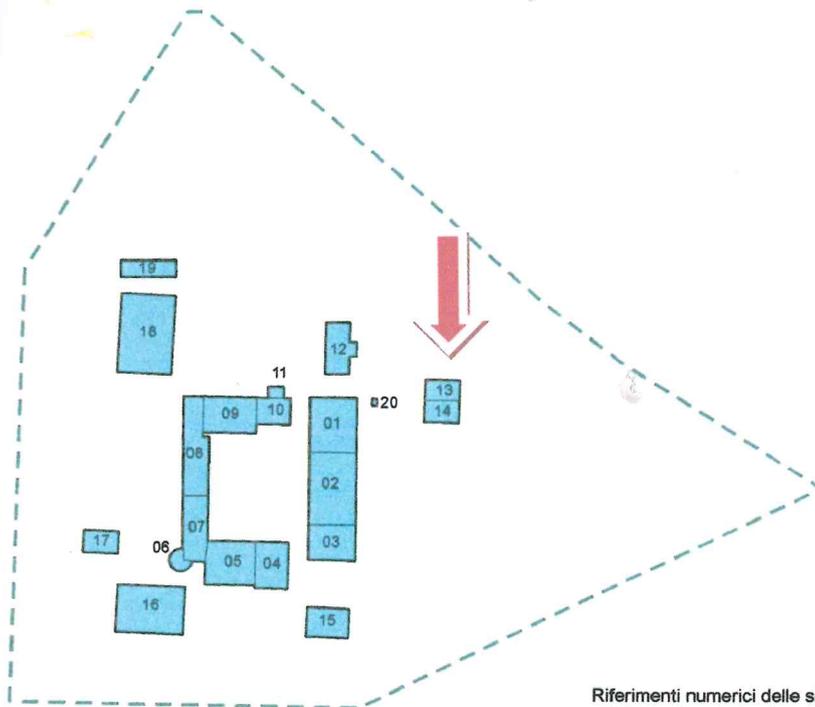
RIFERIMENTI NUMERICI DELLE SINGOLE UNITA'

Riferimenti numerici delle singole unità, planimetria fuori scala.

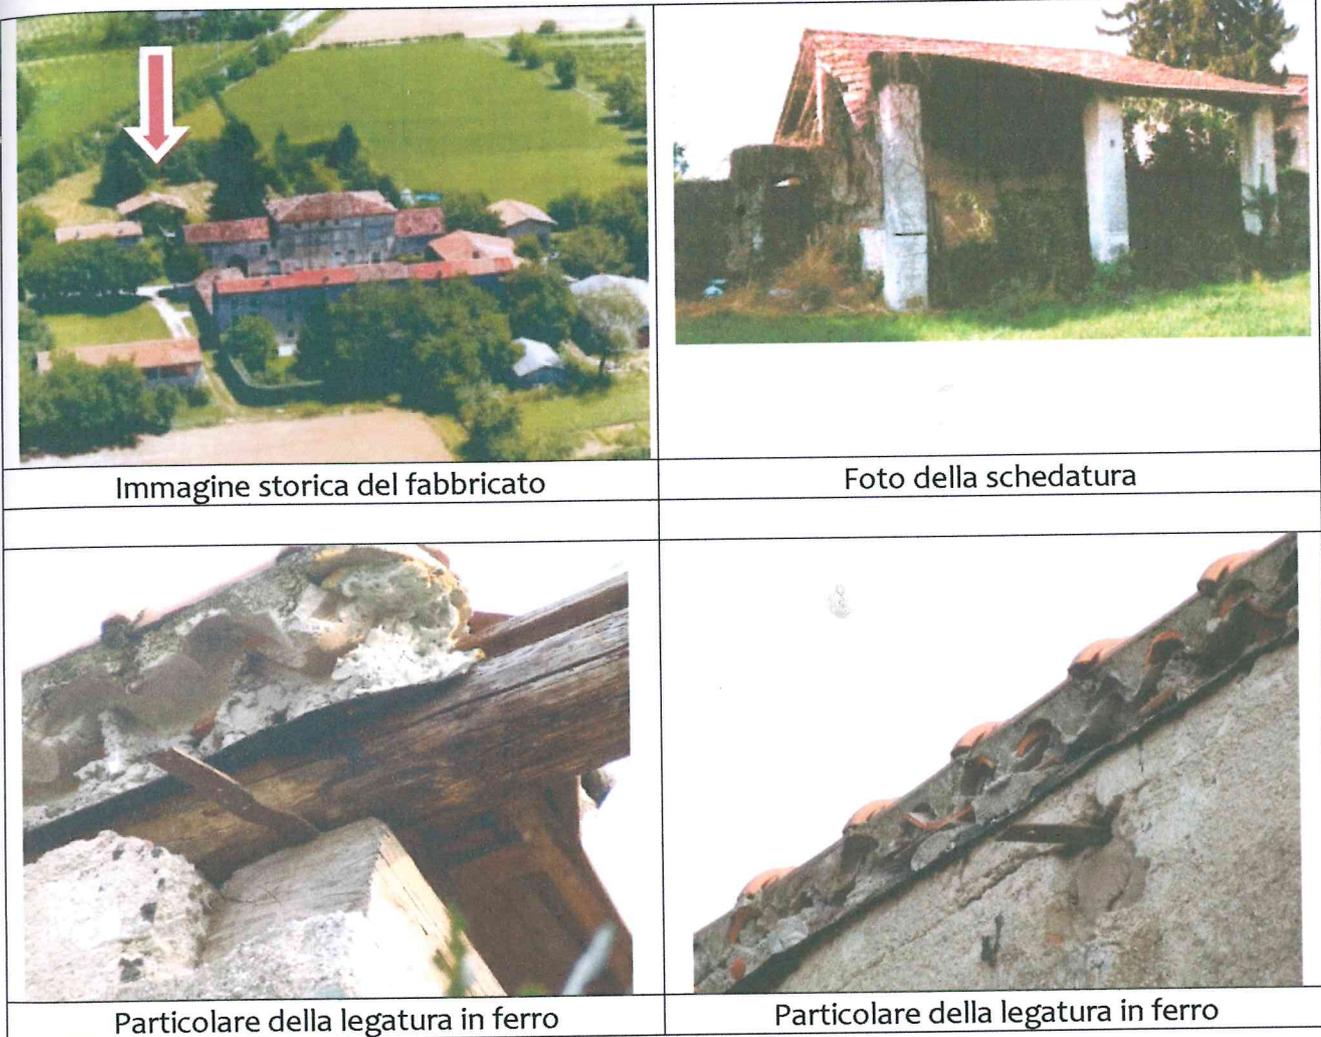
Come visibile nella documentazione fotografica che si allega, l'unità 13 costituiva un unico fabbricato con l'unità 14 posta in aderenza, anzi strutturalmente unita. Il muro che ne sostiene la linea di colmo è costituito da pilastri e muratura con "bolognini" in calcestruzzo.

Da quanto è visibile risulta che l'edificio è stato costruito in maniera unitaria e costituiva un unico fabbricato, ma nella schedatura è stato trattato come due unità distinte.

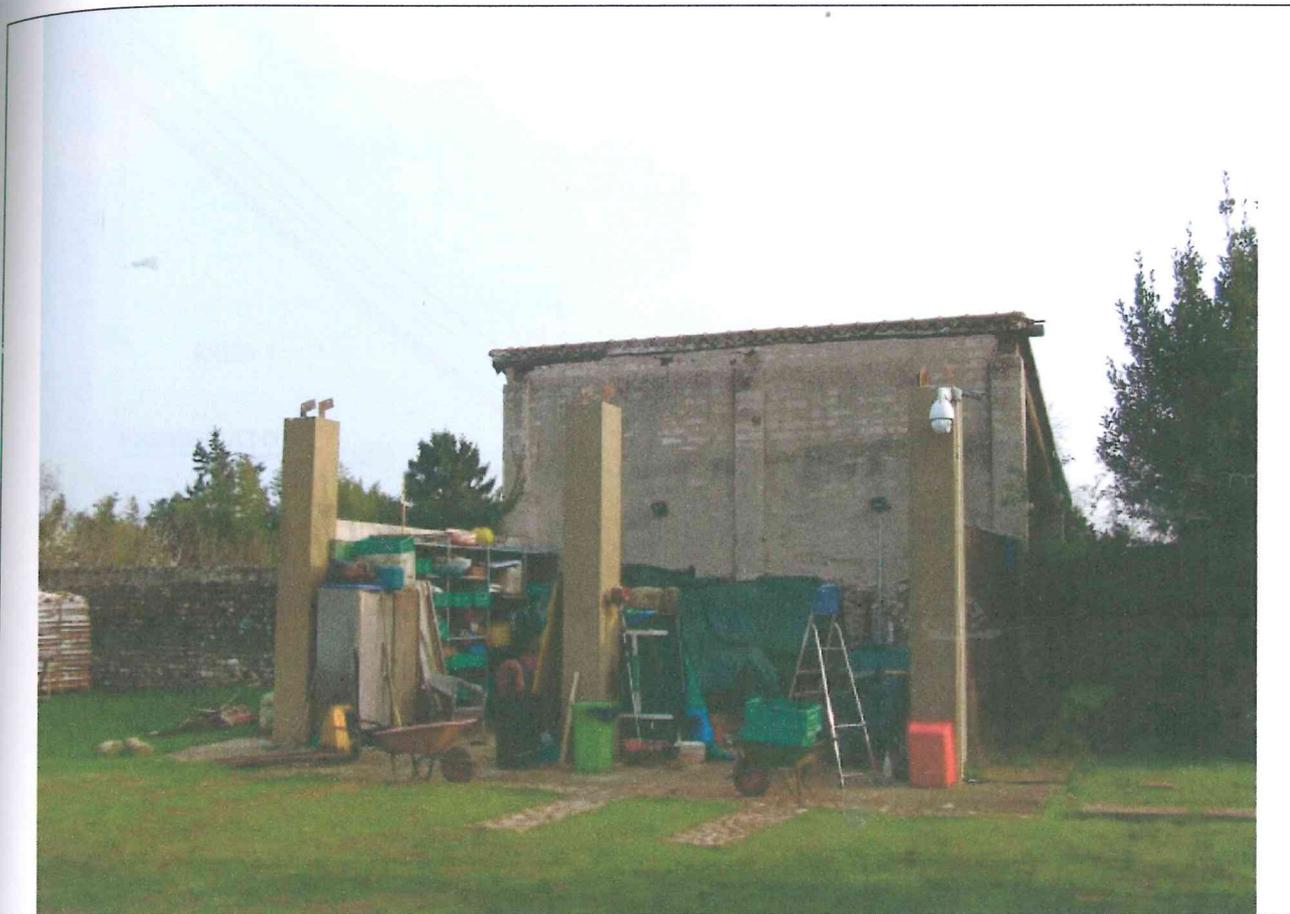
FOTO SCATTATA IL 23/03/2015

Come si può vedere dalla seguente documentazione fotografica il fabbricato è ora privo di copertura.

Si ritiene che lo stato dei luoghi, senza l'unità 13 ossia senza la porzione del fabbricato, risulti peggiorativo, rimanendo completamente visibile la struttura in "bolognini di calcestruzzo, che comunque creano un'interruzione sulla lettura della muratura perimetrale della corte.

Il recupero del fabbricato, come in origine, sicuramente crea meno impatto ambientale.

Nell'eventualità che il fabbricato, non potesse essere recuperato nella posizione originaria, si ritiene che esso possa essere collocato sempre all'interno della proprietà su sedime diverso e dove l'Amministrazione Comunale riterrà più opportuno.

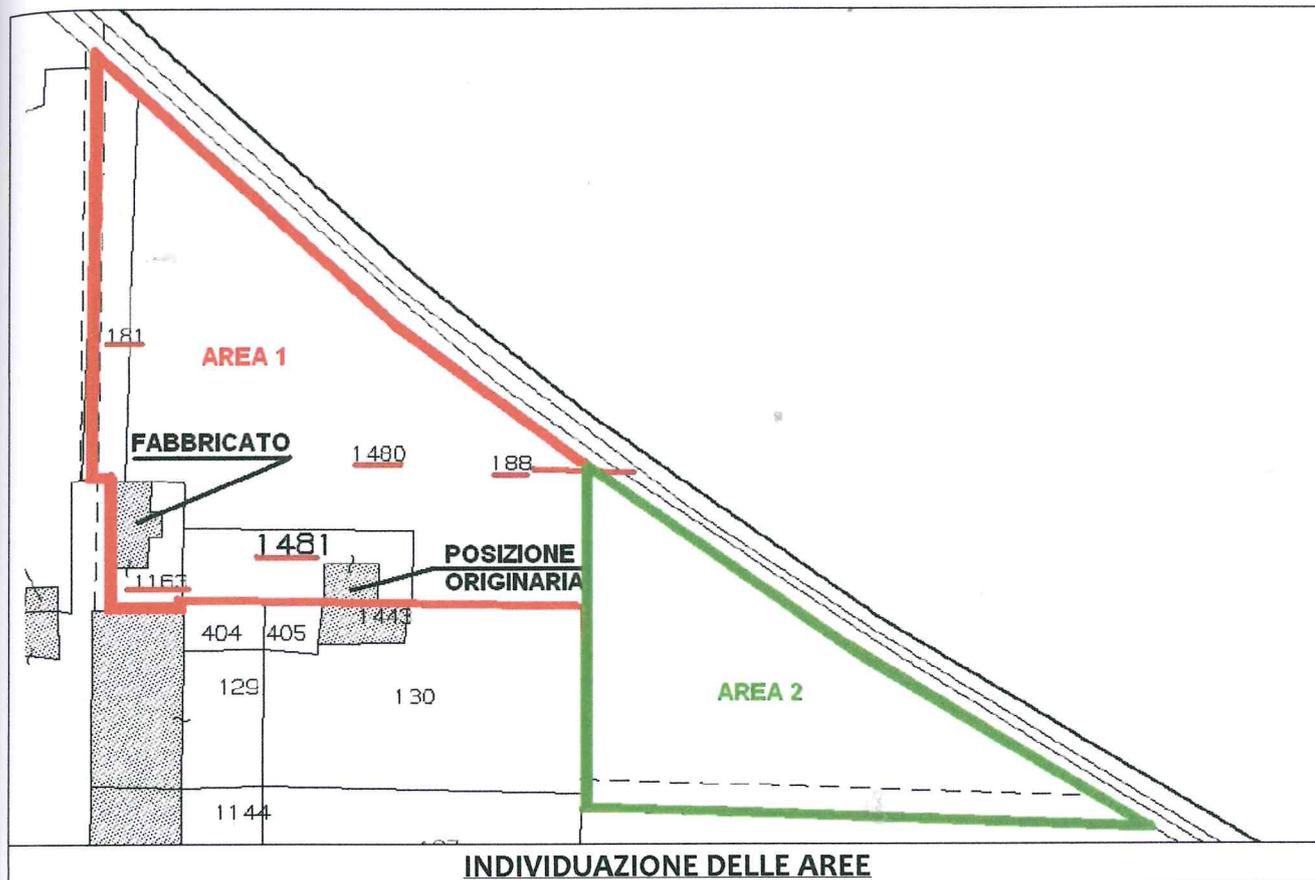
Si allega planimetria con identificazione di due superfici che costituiscono la proprietà dei sigg. Parise AREA 1 ed AREA 2.

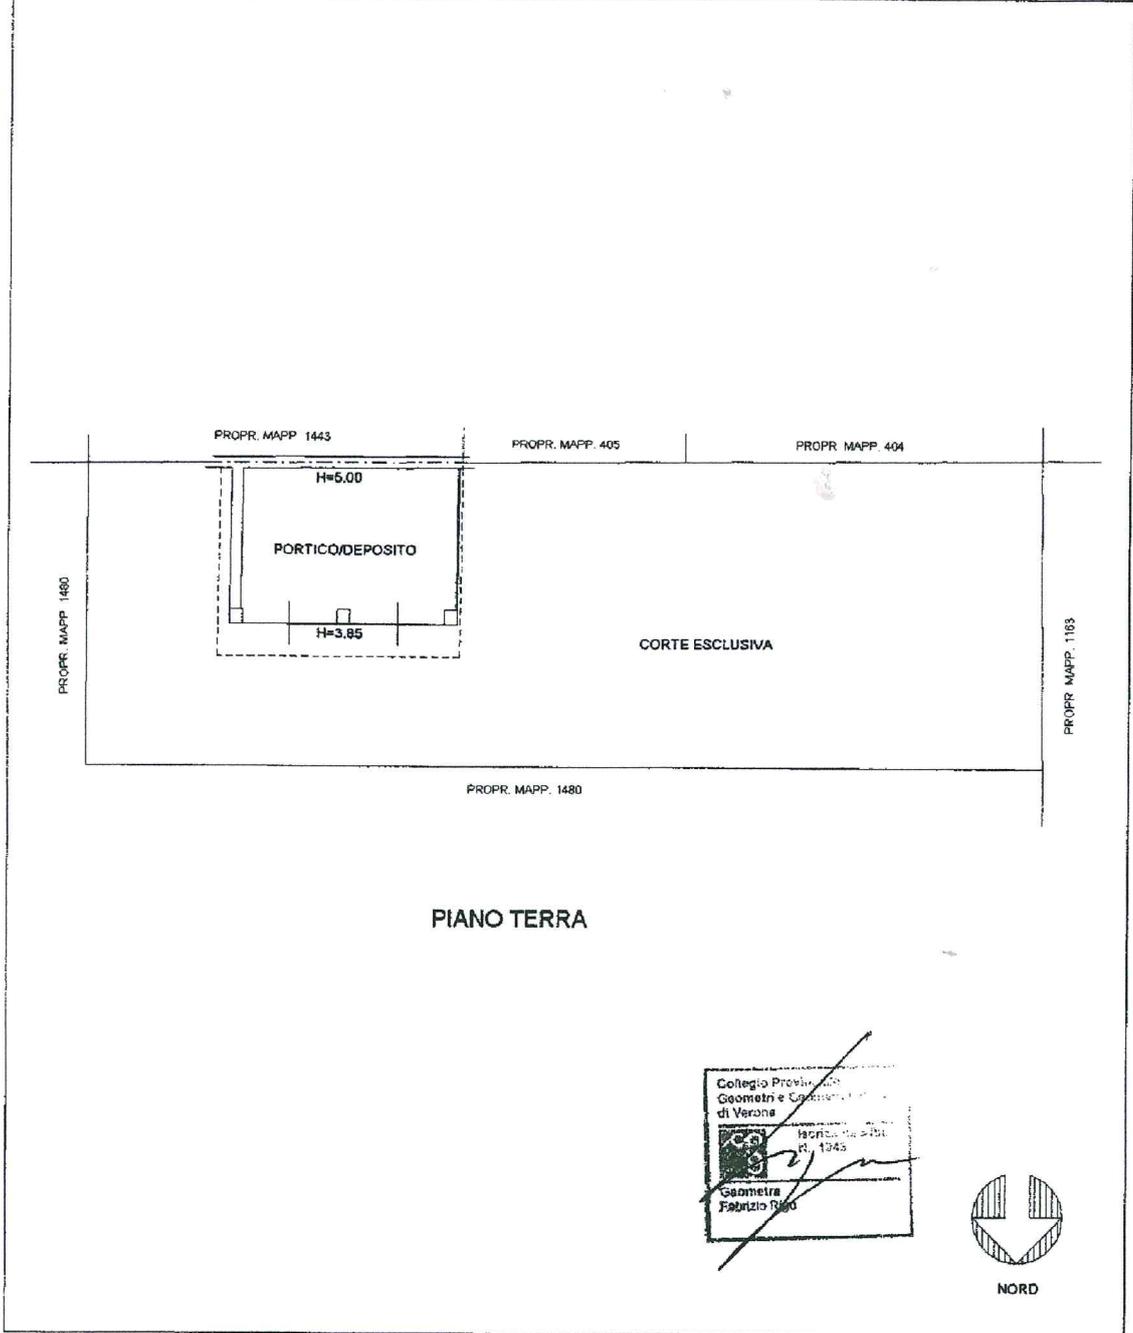
PLANIMETRIA CATASTALE

Scheda n. 1 Scala 1:200
