## OSSERVAZIONI per il NUOVO PIANO PARTICOLAREGGIATO DEL CENTRO STORICO DI SOMMACAMPAGNA

## OSSERVAZIONI SULLA SITUAZIONE DI VIA PIGNO e PROPOSTA DI POSSIBILI MISURE PER LA MODERAZIONE DELLA VELOCITÀ VEICOLARE

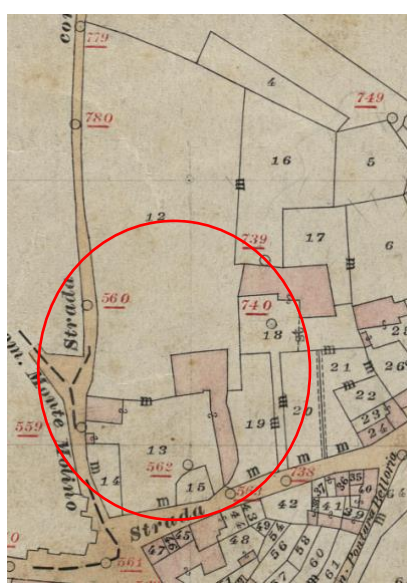
Catasto d'impianto 1903

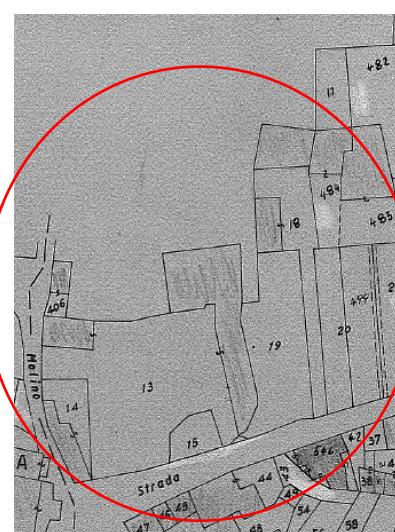
Catasto 1950(?): Non risultano le trasformazioni di villa Ca' Zenobia avvenute negli anni 30

Segnaliamo inoltre la necessità di verificare il **confine del vincolo monumentale** sulla villa e sul giardino, che segue ancora il mappale del 1950- e che non ha recepito quindi le trasformazioni degli anni '30, con il risultato che la terrazza risulta metà vincolata e metà no. Tale **incongruenza** è stata segnalata alla Soprintendenza, la quale non ha per il momento fatto seguito nonostante avesse indicato di voler chiarire la situazione.

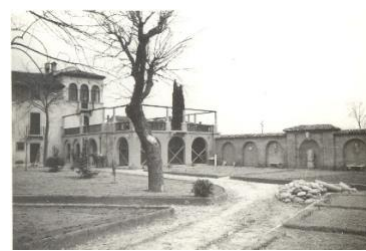
193? Completamento della  
terrazza e del nuovo muro di  
cinta, che allarga il sedime del  
giardino incorporando la strada  
del catasto austriaco.

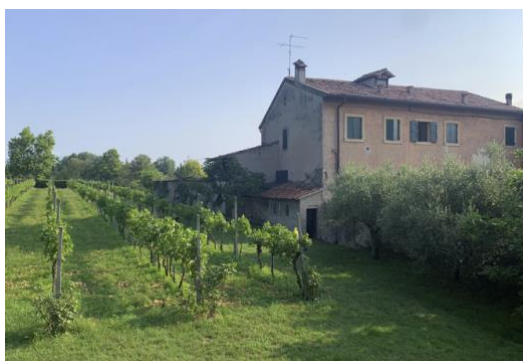
Immagine 4 : La vigne di Ca' Zenobia e alcuni volumi ad uso agricolo costruiti in quest'epoca al lato ovest delle casa colonica

Viene piantato nel 1936, in occasione della nascita del figlio Zeno, un viale di 40 cipressi, e vengono costruiti alcuni **edifici per uso agricolo (stalle, fienili, la tinazzara)**. Questi comprendono una serie di piccoli pollai, un fienile con un primo piano calpestabile, una stalla detta 'dell'asino', un 'letamaio' ed un piccolo pollaio a sé stante.

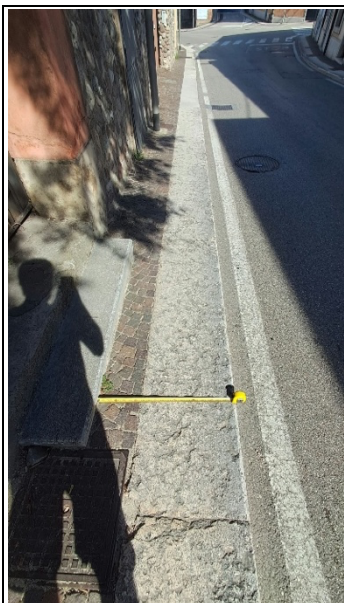
Foto 1: In corrispondenza di via Pigno 9 – scalino riduce la larghezza utile da 90 cm a 70cm

- Riduzione della velocità veicolare della strada in questione da 50 km/h a 30 km/h, creazione di una zona 30km/h anche per il resto del centro di Sommacampagna
- Mantenere/ completare l'eliminazione della linea di mezz'ora in combinazione con l'indicazione di una corsia ciclabile con striscia discontinua (quindi utilizzabile in caso di bisogno anche dalle auto)
- Integrare con campagna informativa e grafiche adeguate sull'asfalto

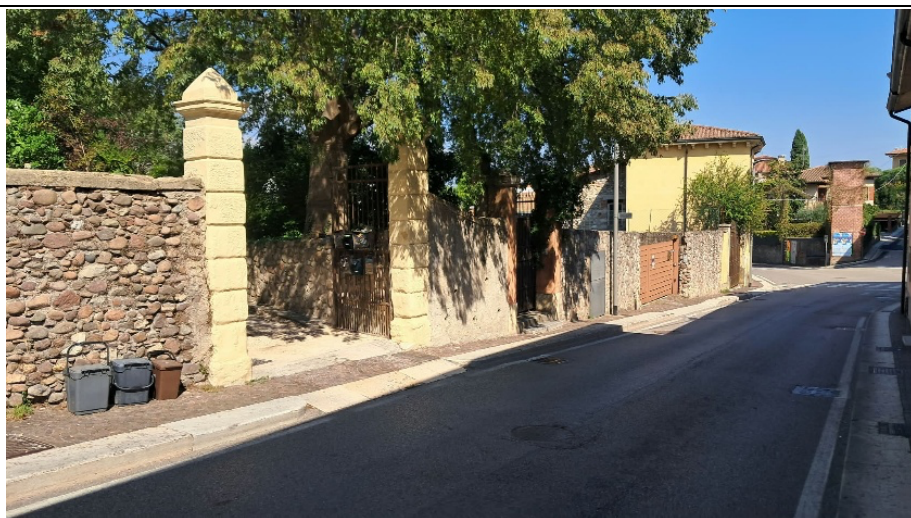
Foto 2: In corrispondenza di via Pigno 5-7 – la rampa per il passaggio carraio e i bidoni per il ritiro rifiuti riducono ulteriormente la larghezza utile del marciapiede

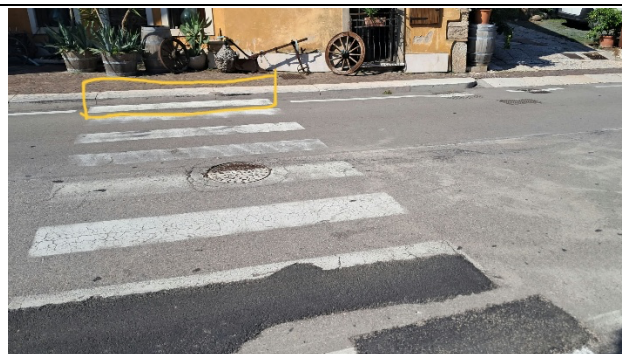
In conseguenza alla configurazione dei marciapiede, risulta non possibile usare gli stessi ad esempio con un passeggino, a meno di non mettere in conto pericolosi equilibrismi, ed ancora più rischioso usarli con un passeggino e un bambino a piedi. Mancano inoltre alcune rampe per garantire gli attraversamenti con carrozzine e passeggini.

Foto 3 e 4 – mancanza di raccordi del marciapiedi

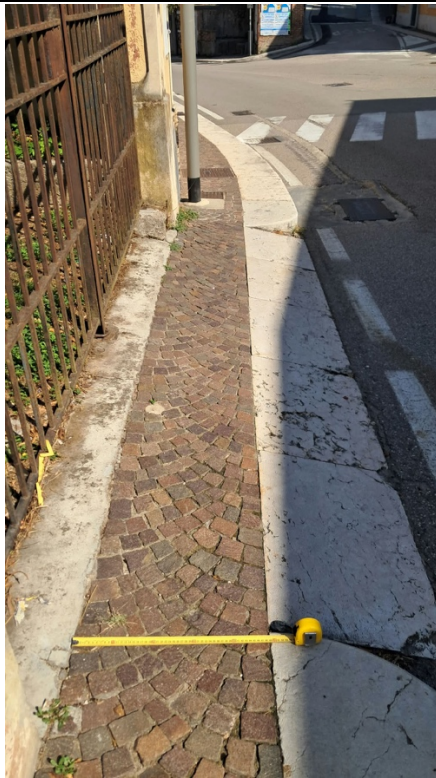
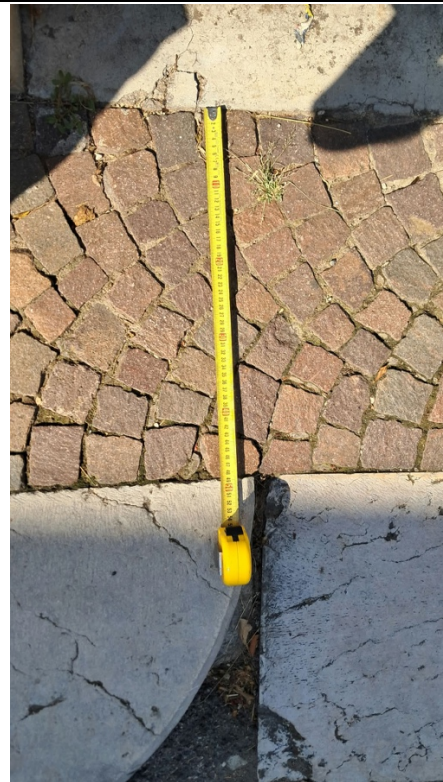
\*fino a 50 cm- vedasi foto a seguito

Foto 5 6 6: 50 cm effettivi !
