**OGGETTO:** “Revisione-Aggiornamento ed implementazione Tecnica e Normativa”  
del Piano del Centro Storico del Capoluogo in variante al Piano degli  
Interventi –  
Edificio sito in Piazza Marconi al civico n° 2 nel Comune di  
Sommacampagna (Vr) -  
proprietà: Sig. VALBUSA Stefano.

### Documentazione fotografica -

### **Stato dei luoghi e necessità di intervento –**

### **Proposta di intervento –**

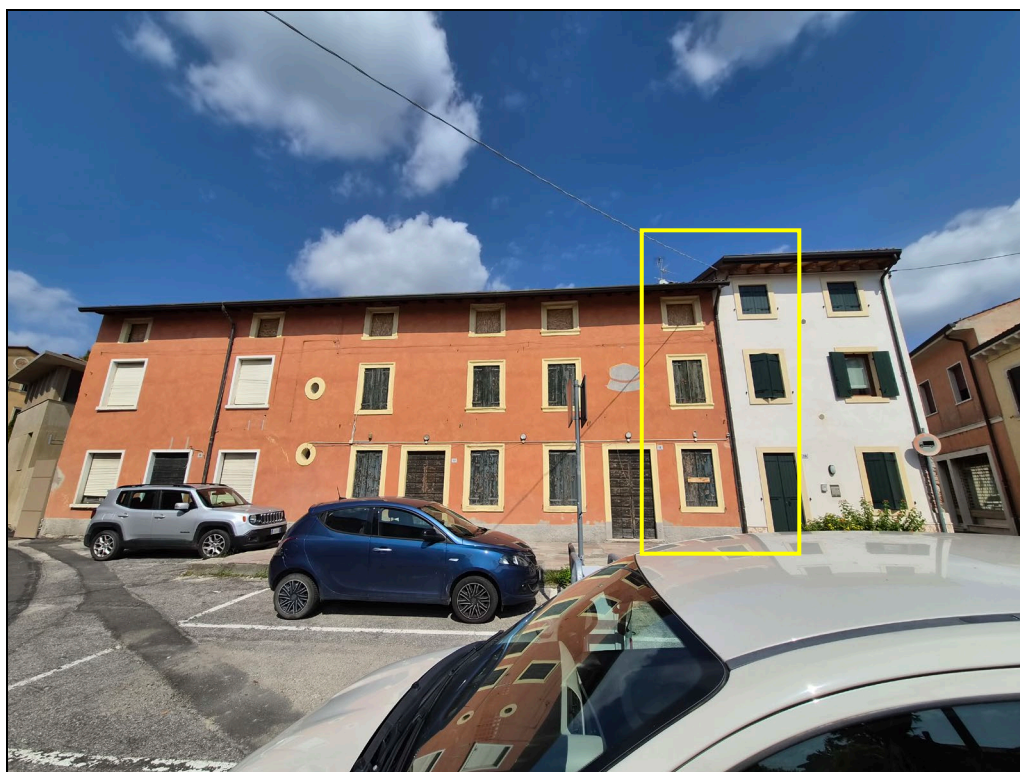
Evidenza della differenza di altezza in gronda

- possibilità di aumento dell'altezza della copertura (gronda e colmo) per adeguarla a quella dell'edificio adiacente sul lato Est;

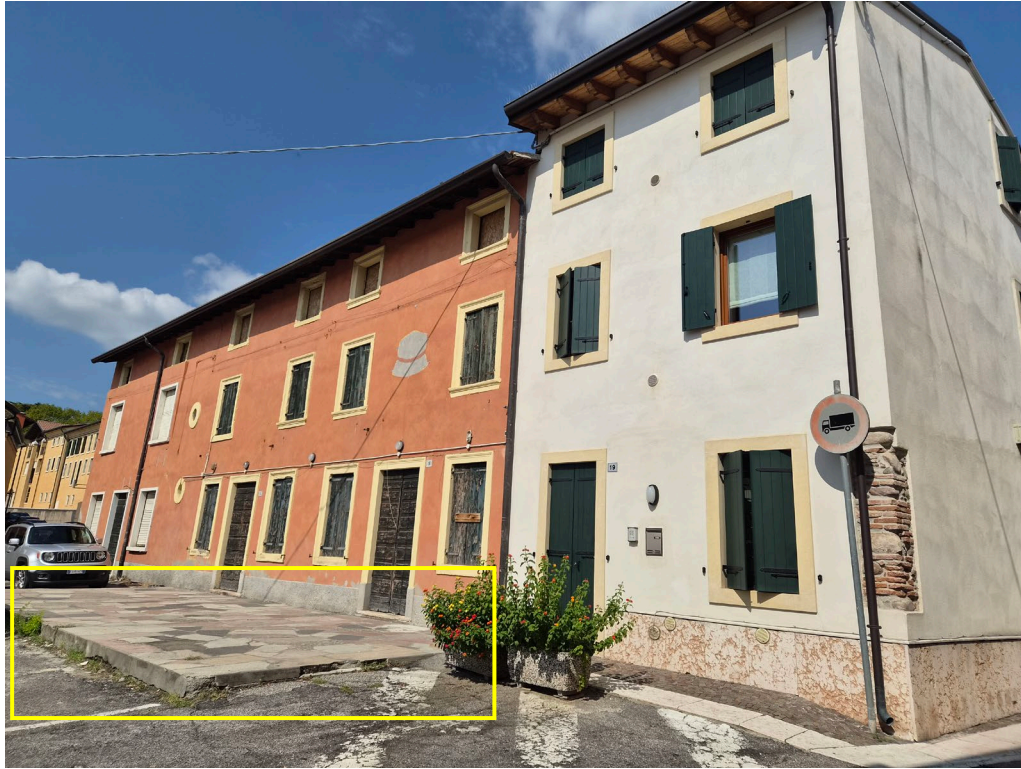
Area oggetto di imposta di plateatico

Inoltre, sempre in relazione a tale aspetto e quindi con lo scopo di realizzare area a parcheggio, si fa presente che s'intende chiedere all'amministrazione la possibilità di acquisire l'area antistante l'edificio principale, non identificata catastalmente, per il quale il sottoscritto ha continuato a pagare una tassa comunale a titolo di plateatico.
